# Puupaalut 1950-luvulta

Kira Circularis – Kiinteistö- ja rakennusalan kiertotalouden tuotteet, palvelut ja innovaatiot

# Raportti puupaalujen testauksesta 14.3.2025

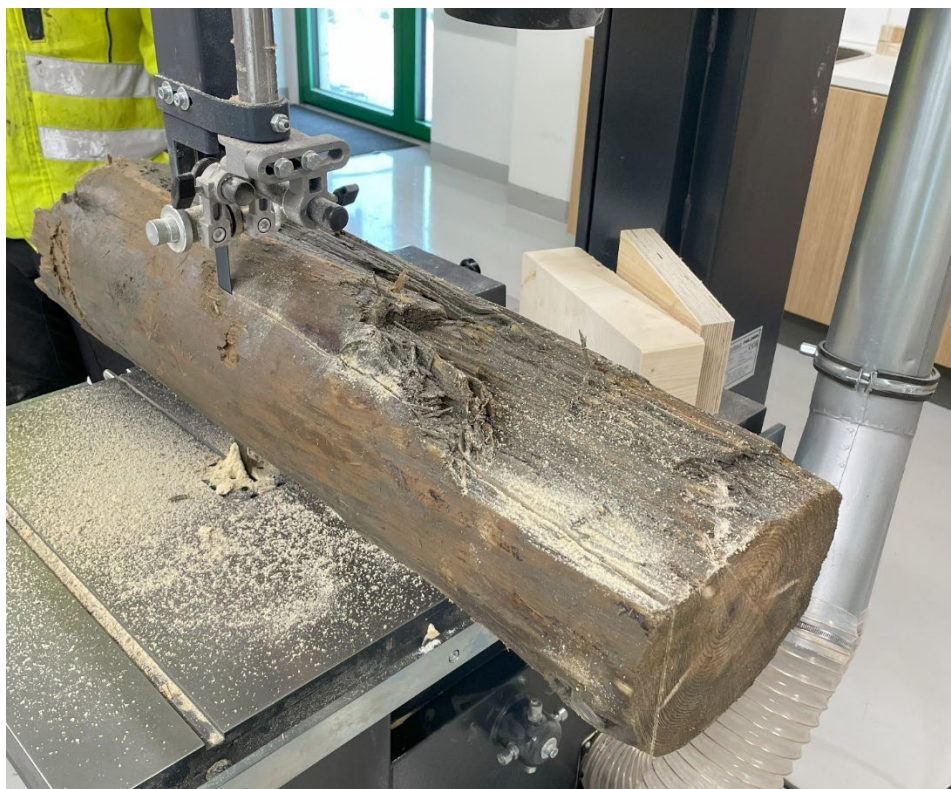
Koekappaleet oli kääritty toimituksen ajaksi tiukasti muoviin. Heti lähetyksen saavuttua kappaleista sahattiin näytepalat puumateriaalin kosteuden määrittämistä varten. Koekappale 1 oli noin 900 mm pitkä, materiaaaliltaan mäntyinen paalunpätkä. Kappaleen 1 puumateriaali tuoksui hieman jollekin kemikaalille ja oli väriltään vihertävää, joten se oletettiin materiaaaliltaan kyllästetyksi. Koekappale 1:n ulkopinta oli hieman vaurioitunut, joko alkuperäisen asennuksen tai purkamisen yhteydessä.

Kuva 1 Koekappale 1

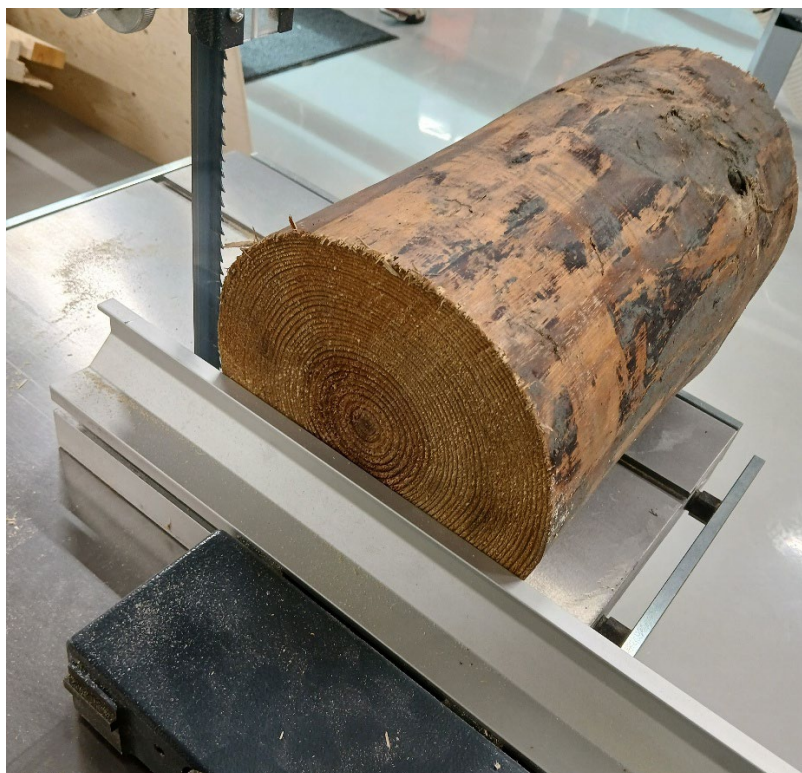
Kappale 2 oli noin 500 mm pitkä, mäntyinen paalunpätkä. Kappaleen 2 puumateriaali oli kirkasta väriltään, joten se oletettiin kyllästämättömäksi, mutta myöhemmissä sahauksissa havaitsimme sen olevan samaa materiaalia koekappale 1:n kanssa.

Kuva 2 Koekappale 2

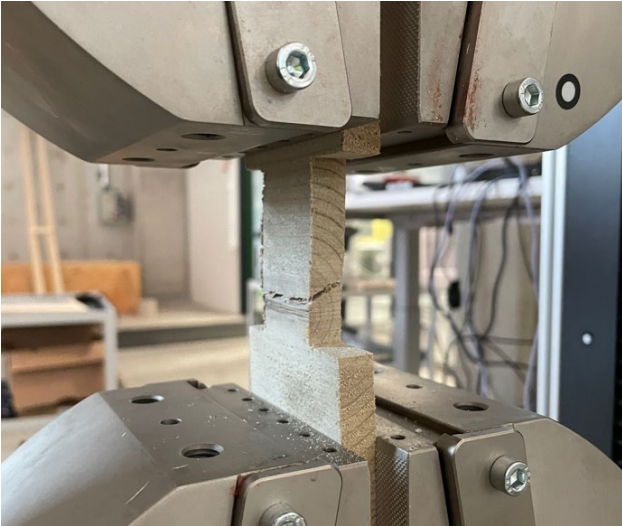
Kuva 7 Vetomurto syysuntaan nähden poikittain

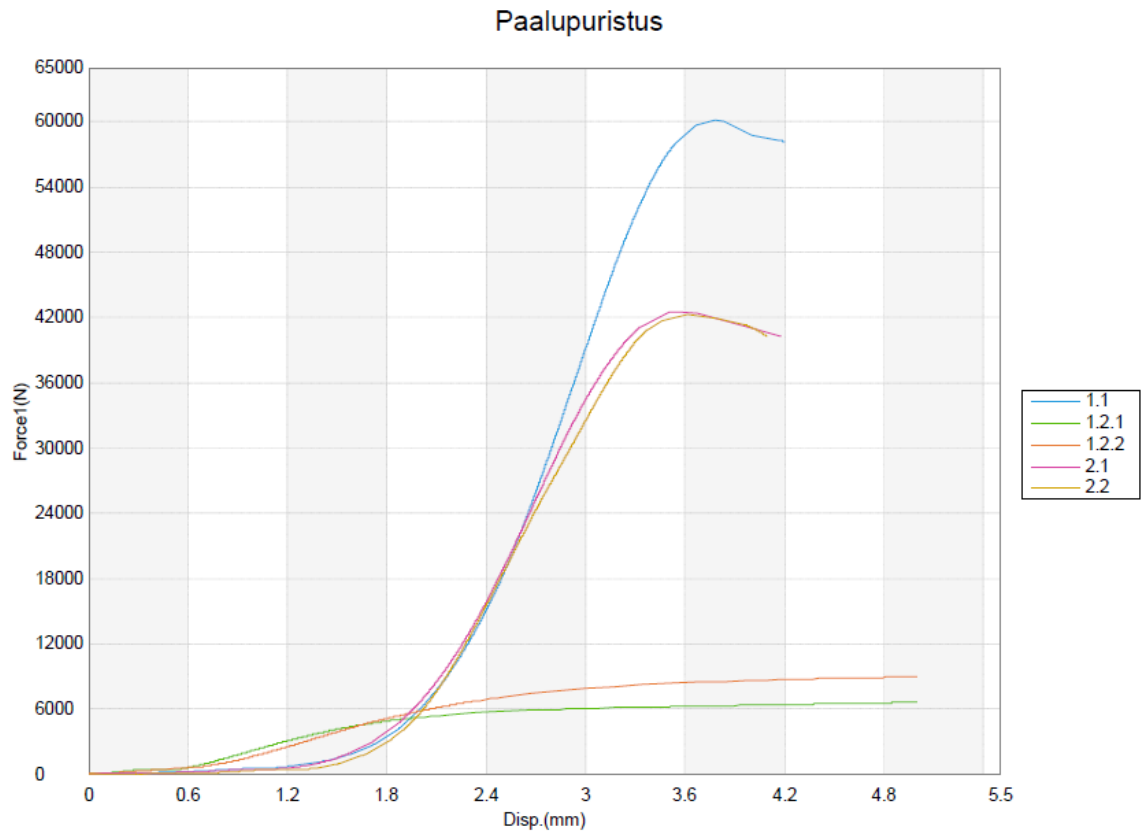
Syysuuntaiset puristustestit tehtiin molemmille paalukappaleille: näytteet 1.1 (paalu 1) ja 2.1 ja 2.2 (paalu 2). Syysuuntaa vasten kohtisuoraan puristettiin paalusta 1 sahatut näytteet: 1.2.1 ja 1.2.2.

Pyöreän puutavaran puristuslujuus taulukoissa (EC5):  $f_{c,0,k} = 21 \text{ N/mm}^2$ ;  $f_{c,90,k} = 2,5 \text{ N/mm}^2$

Kuva 9 Voima- siirtymäkäyrät puristustesteistä

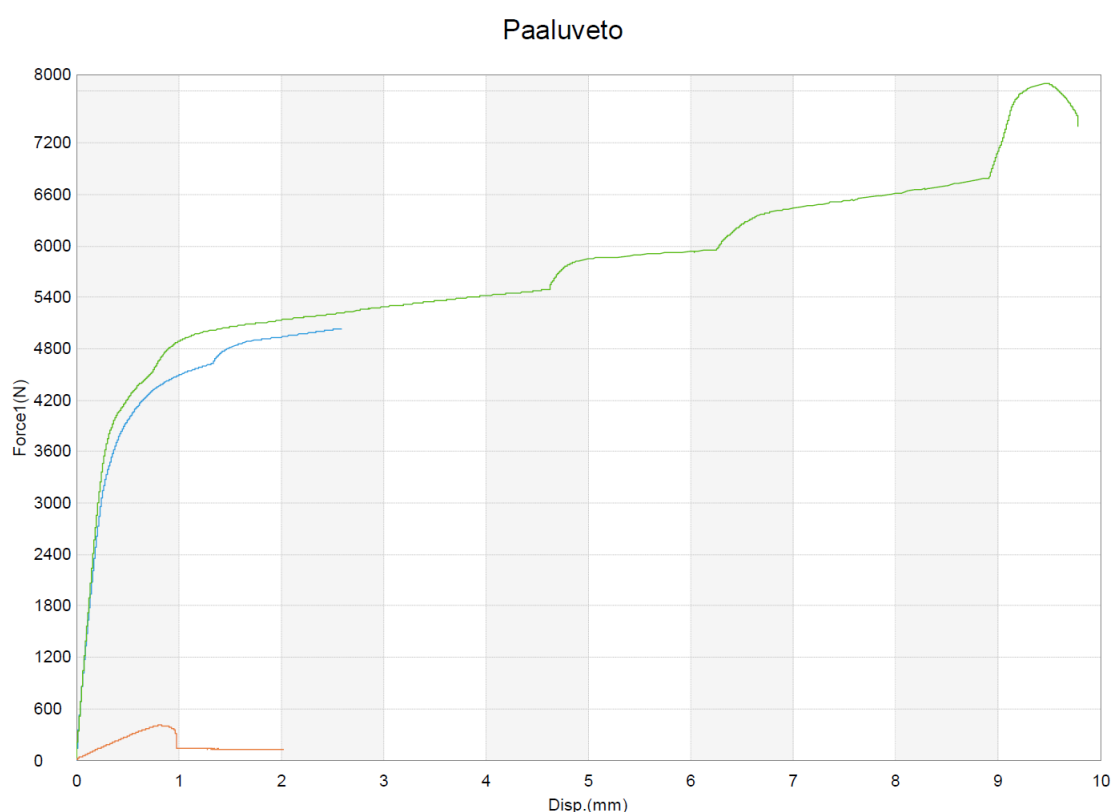
Vetokestävyden määrittäminen hieman epäonnistui, koska vetokappaleet eivät olleet aivan standardin mukaisia ja vetokokeen aikana siirtymää mitattiin pelkästään kuormituskehän sylinterin siirtymäanturilla.

Kuormituksen aikana koekappaleet pääsivät mahdollisesti hieman lipsumaan leuoista. Syysuuntaan nähden poikittainen vetotesti onnistui, taulukossa maksimikestävyys. Mutta syysuuntaisista vedoista taulukkoon on merkitty vain kimmoisen alueen maksimit, jotka ovat varmasti varman puolella.

Pyöreän puutavaran ominaisvetolujuudet (EN 338):  $f_{t,0,k} = 14,5 \text{ N/mm}^2$ ;  $f_{t,90,k} = 0,4 \text{ N/mm}^2$ .

Kuva 10 Voima-siirtymäkäyrät vetotesteistä

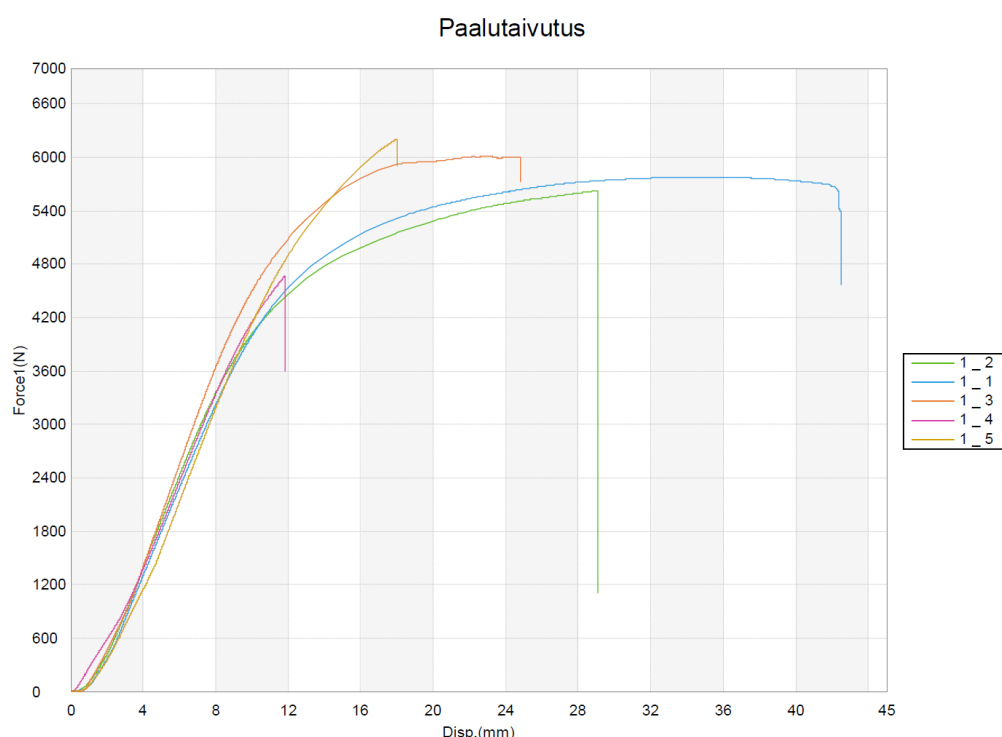
Taivutuskestävyyksien ja kimmokertoimien määrittäminen onnistui hyvin. Huomioin arvoista on, että näyte 1\_3 kuormitettiin ensin normaalisti, kuten näytteet 1\_2 ja 1\_1. Mutta kuormituksen jälkeen näyte käännettiin 180 astetta akselinsa ympäri ja kuormitettiin uudelleen, tulos: käyrä 1\_4. Tämän jälkeen näytettä käännettiin vielä 90 astetta akselinsa ympäri, josta tulos 1\_5, joka saavutti kaikista korkeimman lujuuden. Puumateriaalilla on siis vielä ensimmäisen murtuman jälkeen paljon kapasiteettia jäljellä muihin kuormitussuuntiin.

Pyöreän puutavaran ominaistaivutuslujuus ja jäykkyysominaisuudet (EN 338):  $f_{m,k}$  24 N/mm<sup>2</sup>, kimmokertoimet:  $E_{0,mean}$  11 000 N/mm<sup>2</sup>;  $E_{0,05mean}$  7 400 N/mm<sup>2</sup>.

Kuva 11 Voima-siirtymäkäyrät nelipistetaivutustestistä
