# **KIELO - Kiertotalousloikka rakennusmateriaalien uudelleenkäytön parantamiseksi Mikkelissä**

Ympäristöturvallisuuden ja vesiteknologian tutkimusryhmän webinaari 8.4.2025

Projektipäällikkö Salla Pulliainen, Kaakkois-Suomen ammattikorkeakoulu

# Työmaavesien vaikutus lähivesistöihin

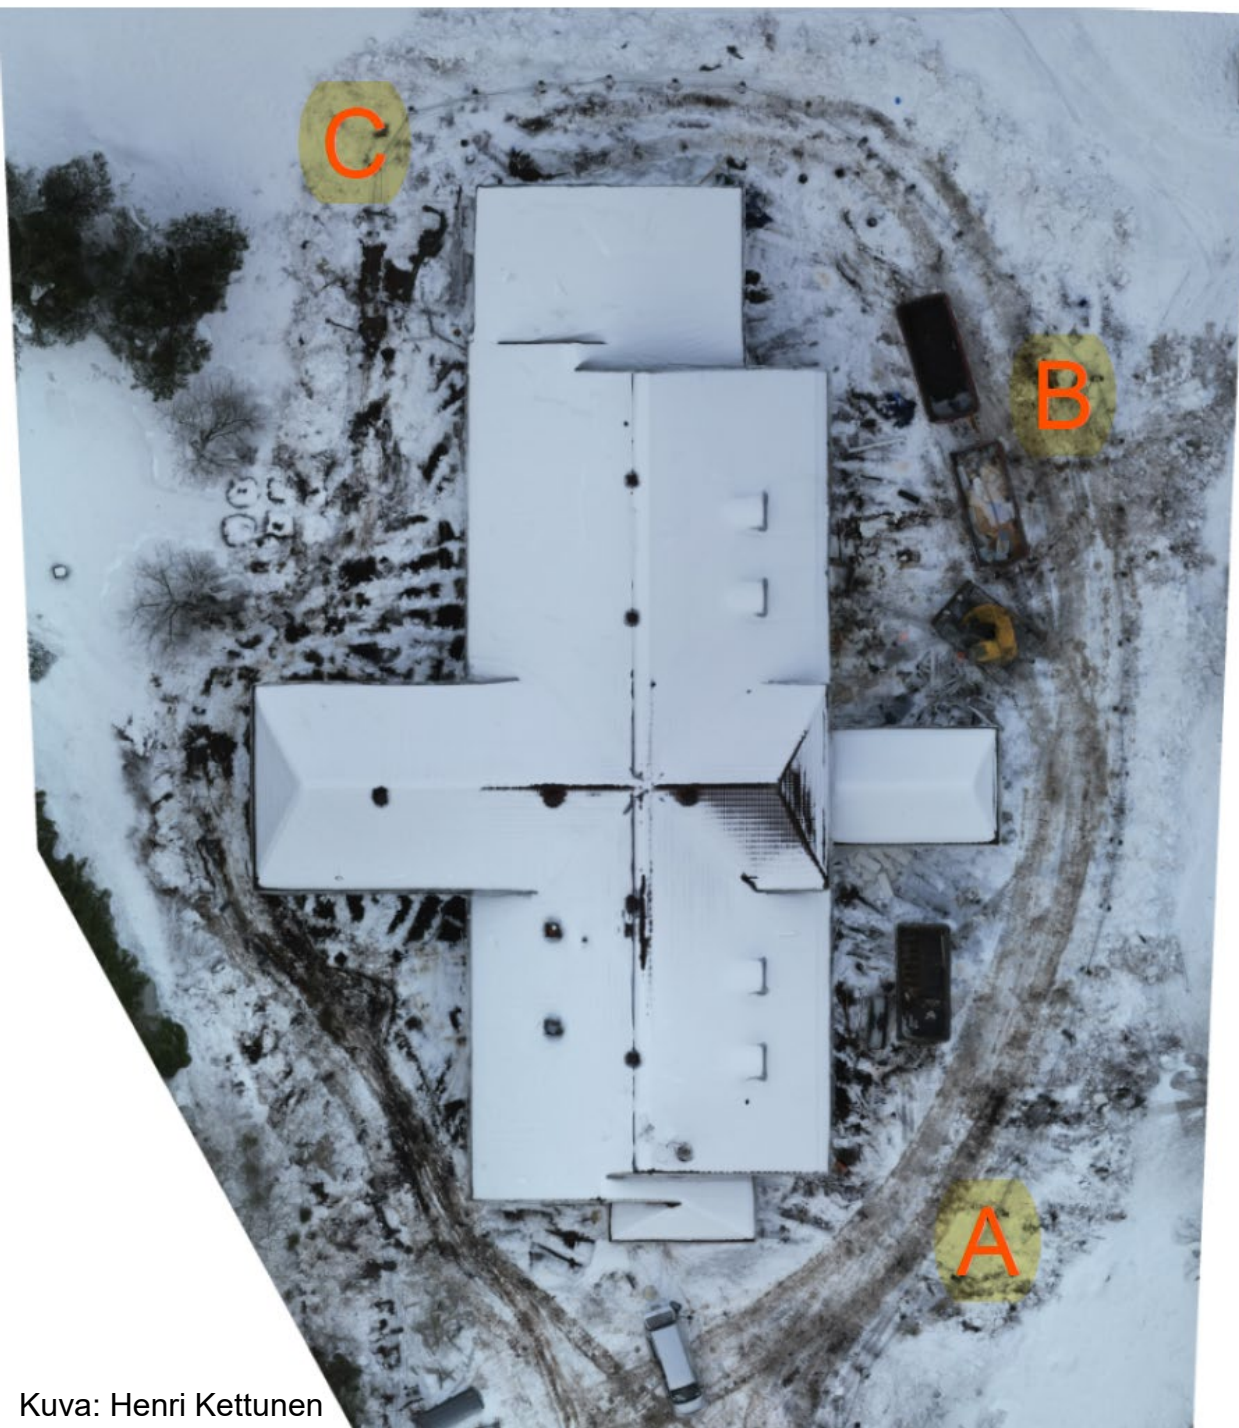
## Case: Mäntyharjun kirkonkylän koulu

- Puurakenne
- Pölynhallinta: ei kastelua purun aikana
- Laskeuman monitorointi
  - Kuvan mittauspisteet A, B, C
  - Keräysaika 21 vrk (purun alusta loppuun)
  - Referenssikeräin noin 500 metrin etäisyydellä
- Hiukkaspitoisuusmittaukset
  - 3 krt/vko koko purun ajan
  - 30 min/piste + referenssipiste

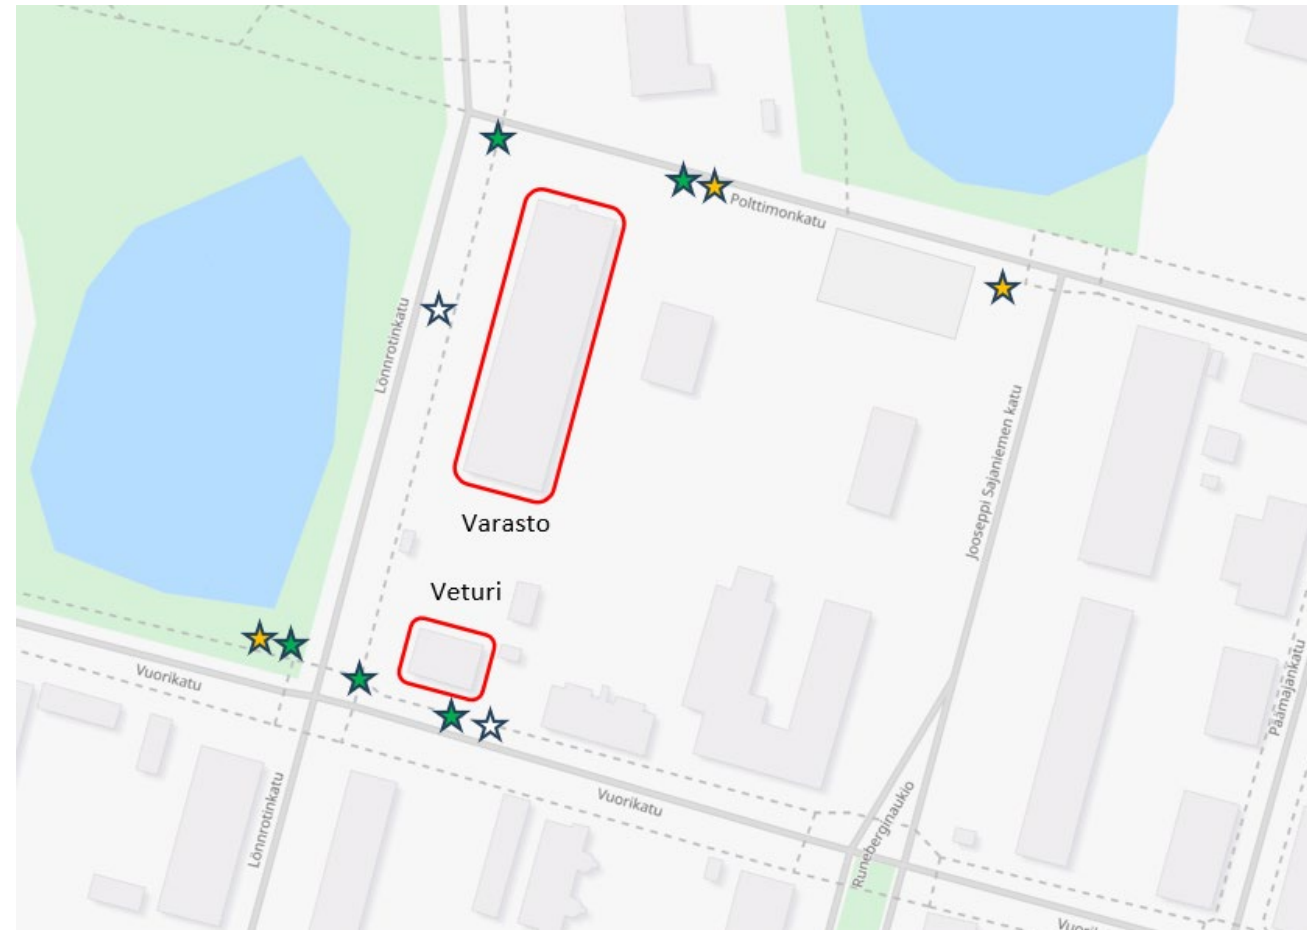
- Varasto: teräsrunkoinen varastohalli
- Veturi: puurunkoinen pienkerrostalo
- Pölynhallinta: Ei kastelua käytössä
- Hiukkaspitoisuusmittaukset
  - Mittaukset raskaspuurkujen ajan
  - 2 h/piste + 30 min/referenssi
  - Mittauspisteet vaihtelivat päivittäin riippuen tuulen suunnasta
    - Varsinainen mittaus tuulen alapuolelta suhteessa kohteeseen (vihreä)
    - Referenssi tuulen yläpuolelta (keltainen)

Kartta: OpenStreetMap 2025. Saatavissa ODbL-lisenssillä. Muokkaukset: Henri Kettunen.
