# Modifioitujen puupylvästuotteiden käyttöiän optimointi – MOPUKO

**LOPPURAPORTTI**

-----  
**KAAKKOIS-SUOMEN AMMATTIKORKEAKOULU**

**MIKKELI 2025**

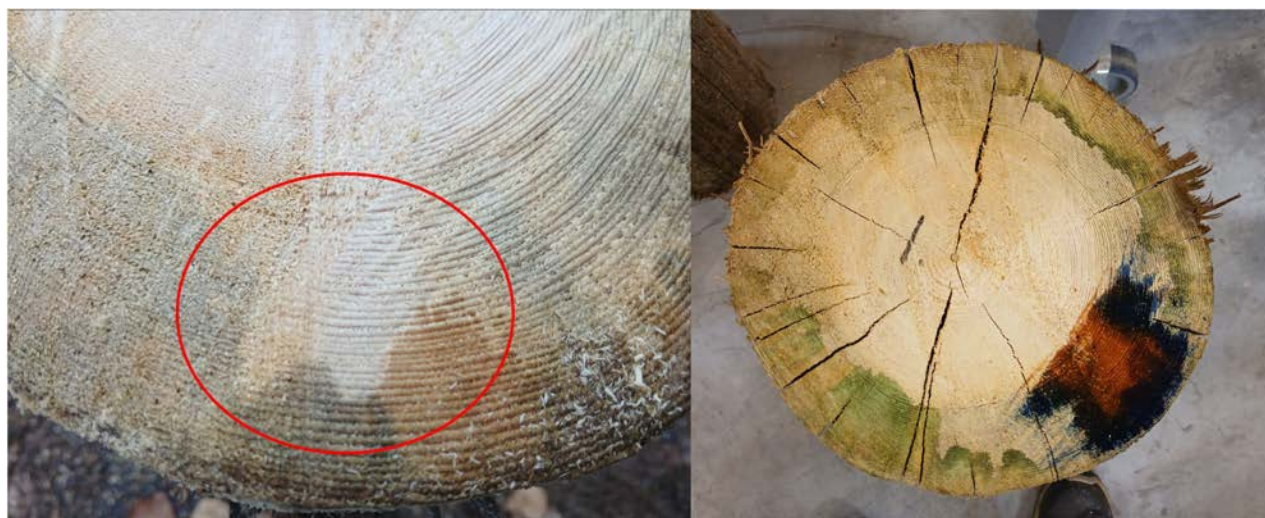
**Kuva 4.** ANT1-tienvarsipylväs oli pahoin lahonnut. Syynä vajaatunkeuman ja todennäköisesti myös huuhtouman yhteisvaikutus.

Kuvassa 4 pylvään ANT1 vajaatunkeuman aluetta on käsitelty reagenssilla, joka paljastaa kuparin poikkileikkauksesta. Oranssi alue tarkoittaa, että kuparia ei ole ja tummat alueet sisältävät kuparia (kuparireagenssi reagoi kuparin kanssa). Kuvasta näkyy selvästi, kuinka vajaatunkeuman takia kuparia ei ole kuin ohuesti pylvään pintapuussa.

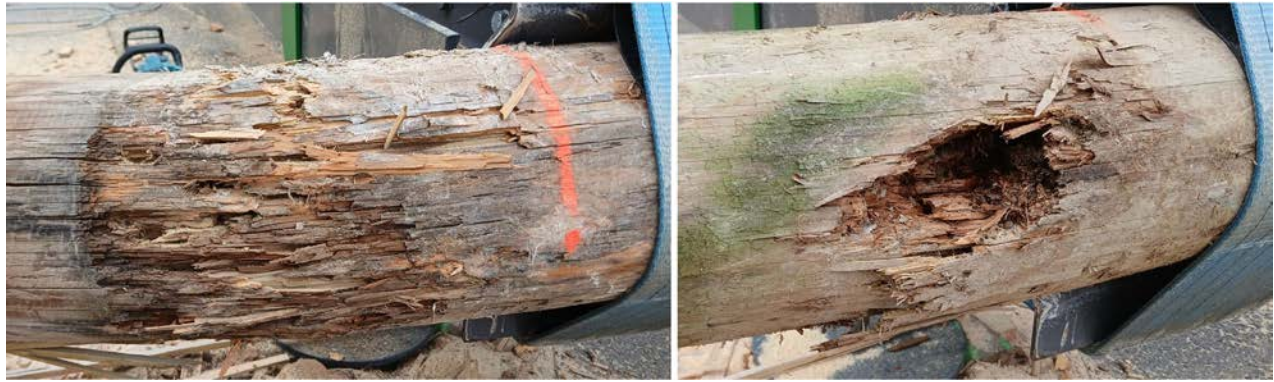
**Kuva 4.1.** Pylväät ANT1 (vasen) ja ANT3 (oikea). Näissä pylväissä on ollut joko runsas huuhtouma, vajaatunkeuma tai muu kyllästysprosessissa tapahtunut virhe. Myös em. yhteisvaikutus on mahdollista. Kuva: Kai Möller

Kuvasta 4.1 voidaan havaita, että noin 10 vuoden ikäisessä pylväässä voi olla pahoja lahovaurioita, joten jos pylväsluokkakohdaiset lahokäyrät voidaan toteuttaa tai vielä paremmin sovellus, jossa käyrät ovat, pylvään ikää voidaan ennustaa. Asiasta lisää myöhemmin. Kuva vasempaan pylvääseen ANT1 on iskenyt Fibroporia vaillantii eli lavakääpä ja oikeanpuoleiseen ANT3 pylvääseen Postia sericeomollis eli korokääpä.

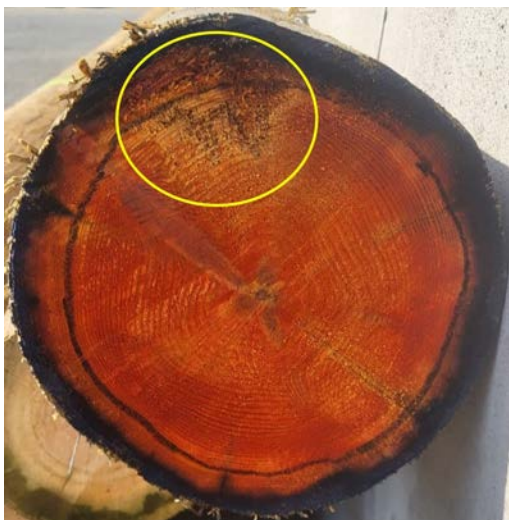
**Kuva 9.** Kuparireagenssikäsittelyn jälkeen kuparia sisältämätön alue värjäytyy oranssiksi ja erottuu tummasta, kuparia sisältävästä puuaineksesta selkeästi. Kuvan pylväs on kyllästynyt vain alle 20 % poikkileikkauksestaan. Kuva: Juho Peura

Mäntykappaleiden pinta- ja sydänpuun määrittelyssä käytettiin apuna reagenssikäsittelyä (kuva 9). Männyn sydänpuu värjäytyy reagenssin vaikutuksesta punaiseksi.

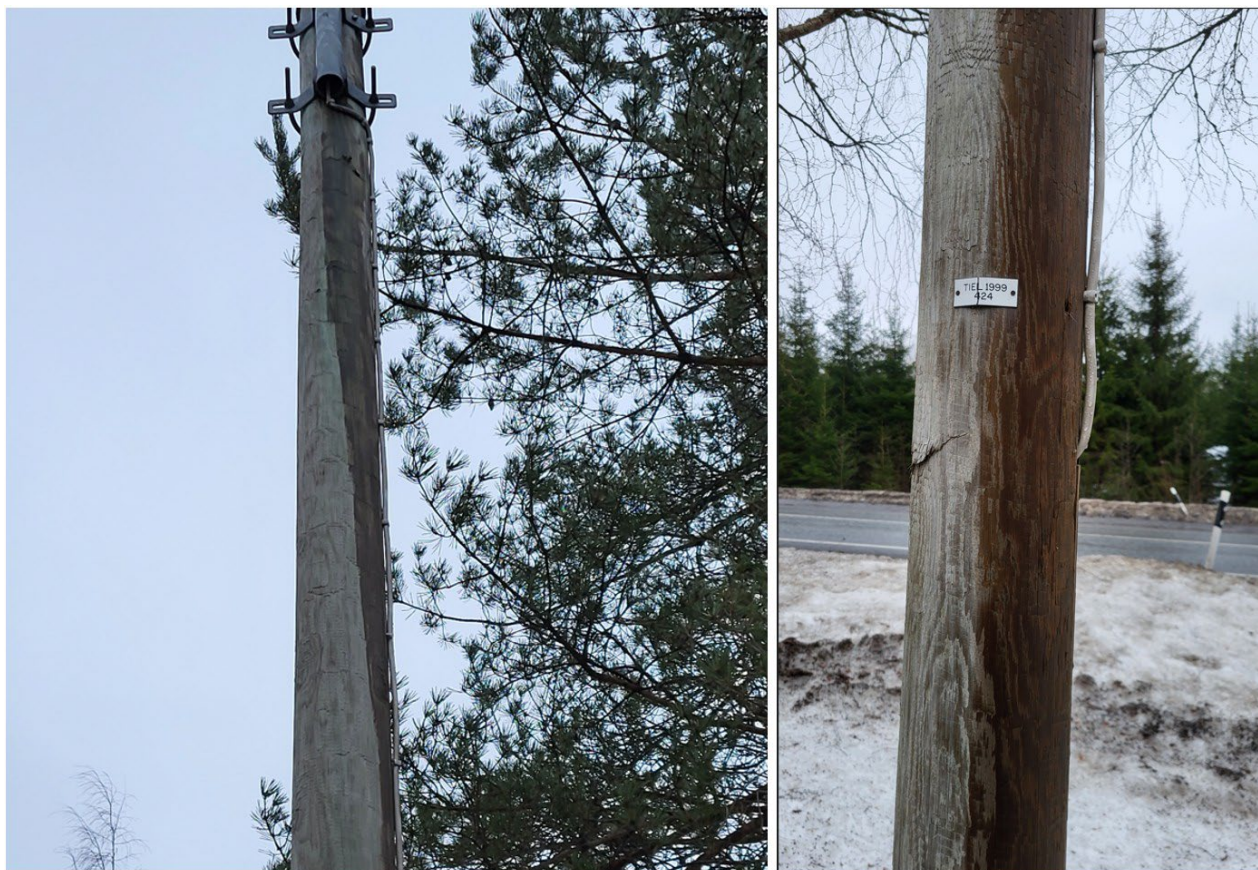
**Kuva 12.** Pylvään latvasta ja erilaisista ulokkeista pylvään ulkovaippaa pitkin valuva vesi pitää pylvään ulkopinnan kosteana. Kun ulkovaipassa on lisäksi halkeamia, kosteuden on helppo siirtyä pylvään sisäosiin. Kuva: Kai Möller

Kaikki pylvääseen kiinnitetyt ulokkeet keräävät vettä, joka siirtyy ulokkeesta pylvään pinnalle ja siitä edelleen valuen kohti maanpintaa (kuva 12). Nykyiset sateiset kaudet ovat lisääntymässä, jolloin pylväs ja sen lähiympäristö ovat kosteampana pitempään. Ongelmaa ei voi poistaa, mutta rakenteellisella suunnittelulla sitä voidaan yrittää vähentää.

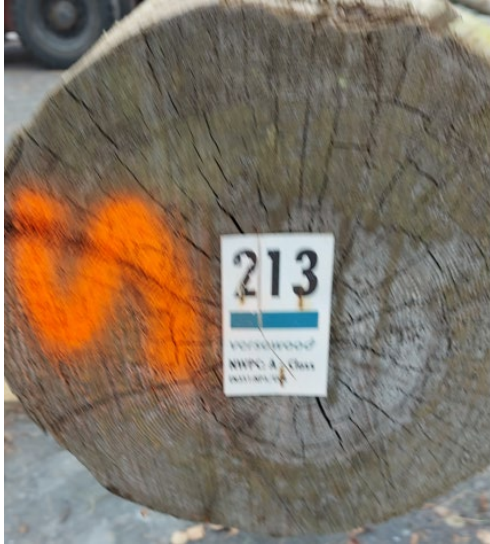
**Kuva 13.** Pylvään päästä löytyy pylväsluokka ja vanhemmissa pylväissä se on merkitty metallisiin lommeihin.  
Kuva: Kai Möller

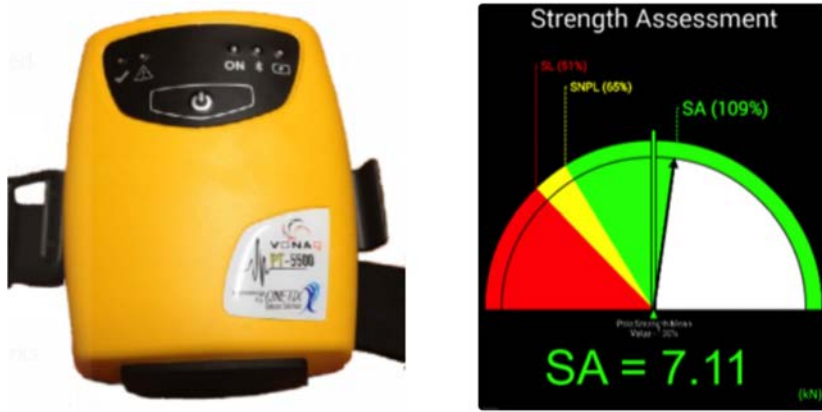
**Kuva 16.** CXI-PT5500-mittalaite ja kuvakaappaus älylaitteen sovelluksen mittaustuloksesta. Kuva: Kai Möller

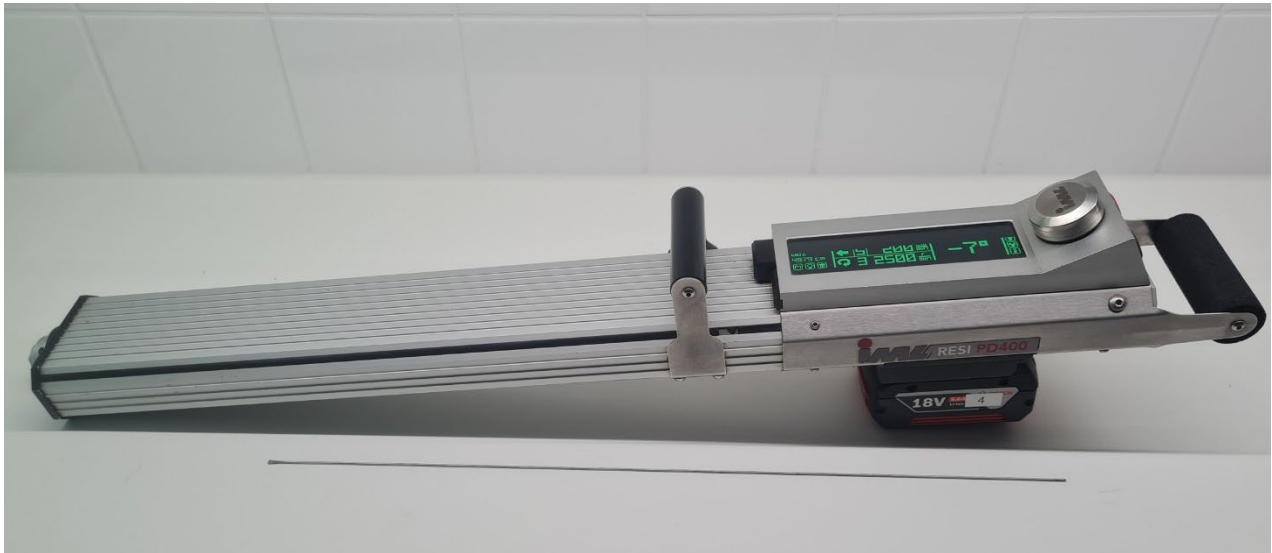
**Kuva 18.** Mikropora ja sen terä etualalla. Kuva: Wodeca/Petri Laitinen

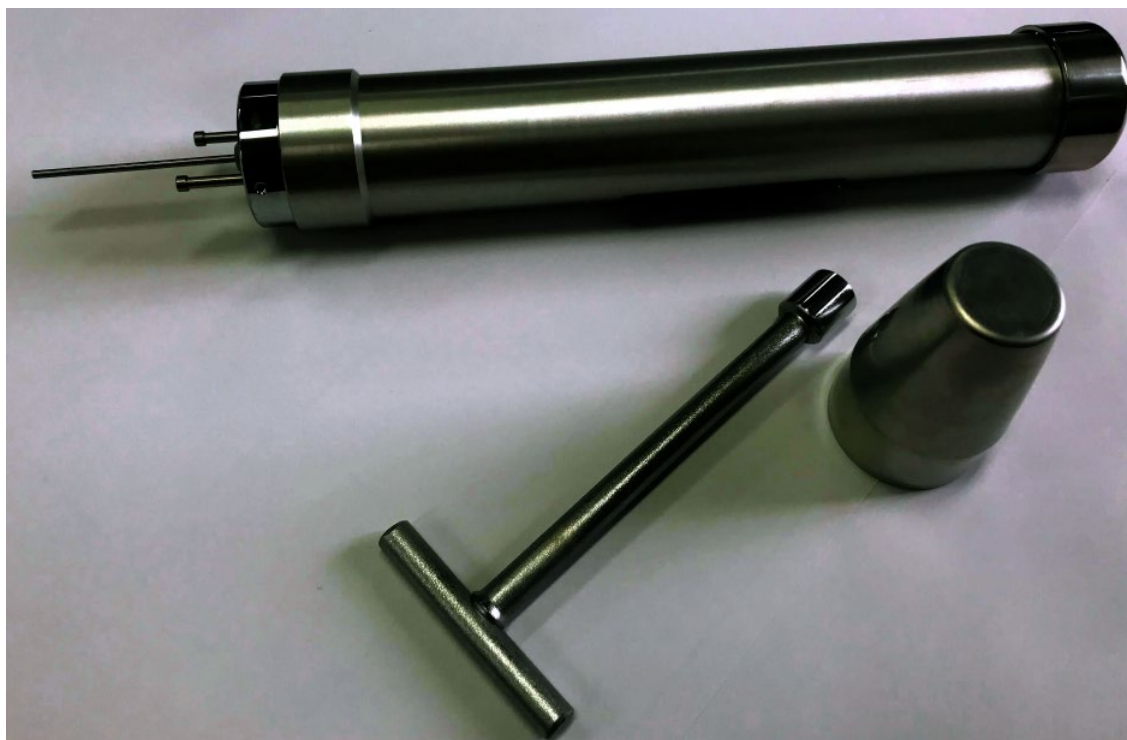
**Kuva 19.** Pilodyn-penetrometri.

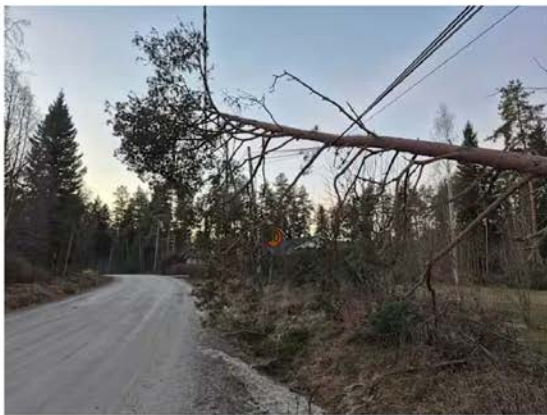
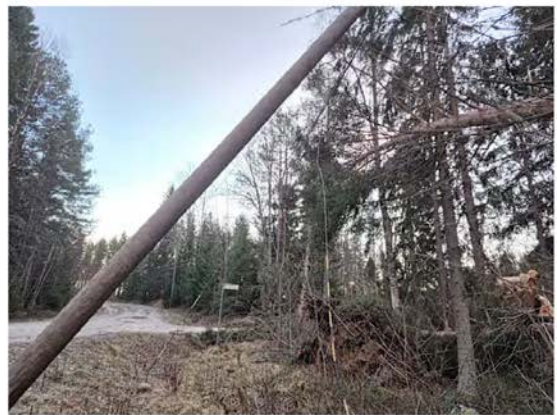
**Kuva 47.** Hannes-myrsky kaatoi länsirannikolla satoja pylväitä. Olisi mielenkiintoista tietää kuinka monta niistä katkesi ja mikä oli katkenneiden pylväiden lahoisuusaste. Kuvat: YLE

Sunnuntaina löytyi Kokkolan Ruotsalosta vielä useita sähköjohtojen päälle kaatuneita puita. Kuva: Iina Kluuikeri / Yle

Keski-Pohjanmaalla yksinomaan sähköpylväitä on kaatunut myrskyssä satoja, arvioi energiayhtiö. Kuva: Iina Kluuikeri / Yle

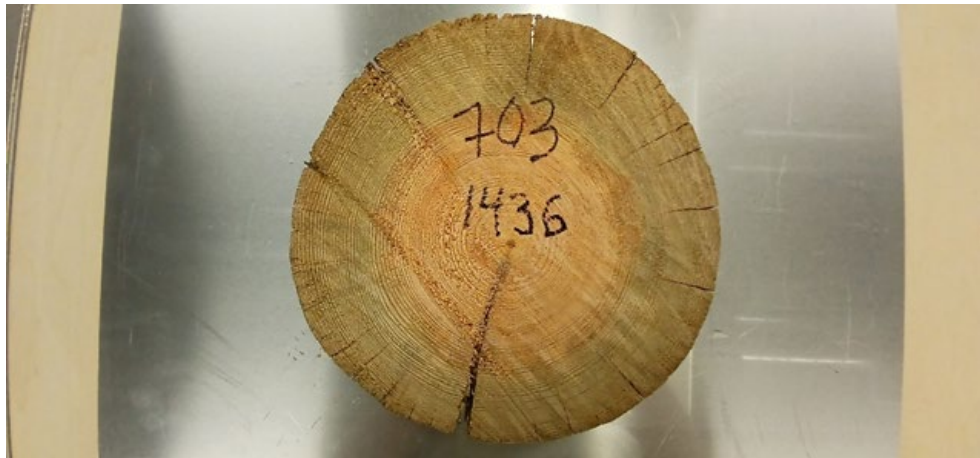
**Kuva 1.** Kosteusnäytekiekko ennen kuivausta. Alkupaino merkattu tussilla näytteen ID tunnuksen alle. Kuva Heikki Naumanen

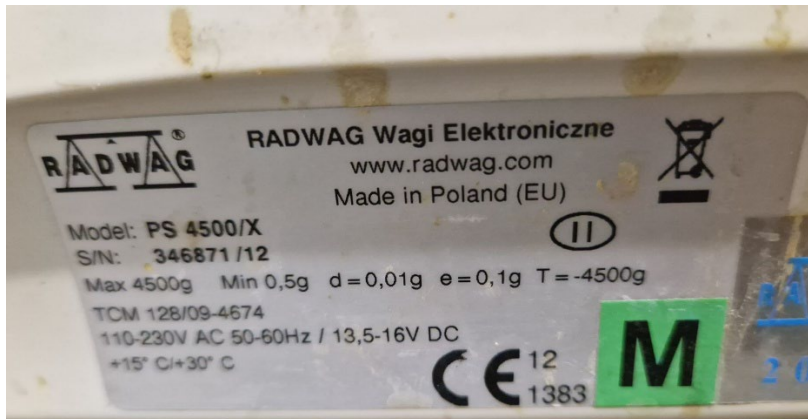
**Kuva 3.** Tarkkuusvaaka Radwag PS 4500/X, tekniset tiedot. Vaa'an etupuoli on kuvassa 2. Kuva Heikki Naumanen

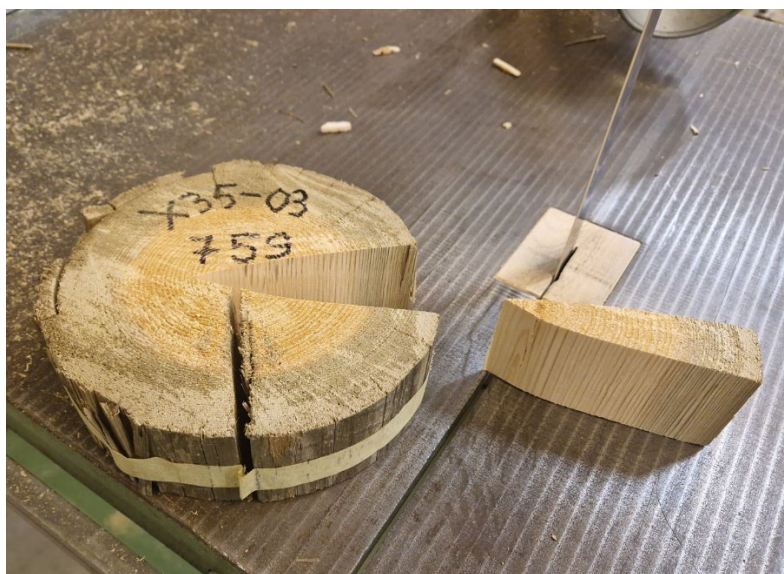
**Kuva 5.** Vuosilustonäytteen sahaus vannesahalla. Kuva Heikki Naumanen

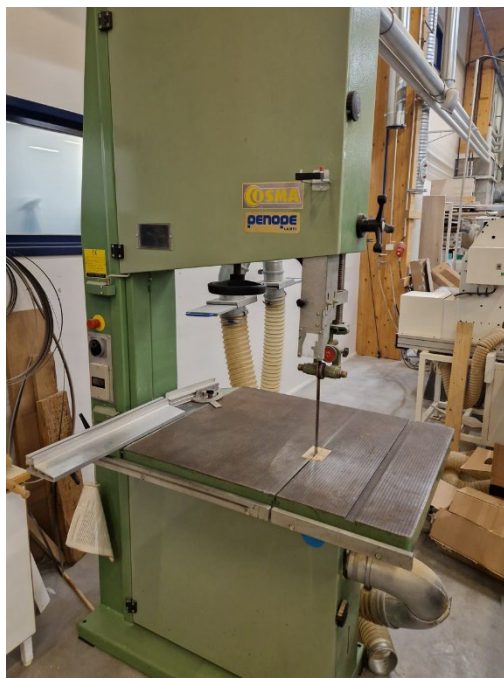
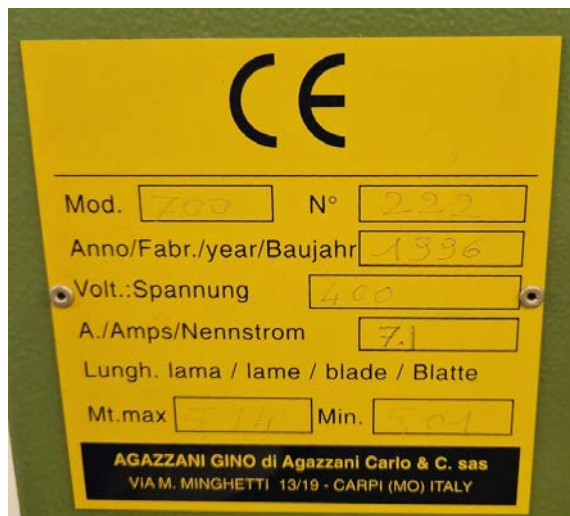
**Kuva 8.** Vannesaha AGAZZANI GINO Mod. 700. Kuva Heikki Naumanen

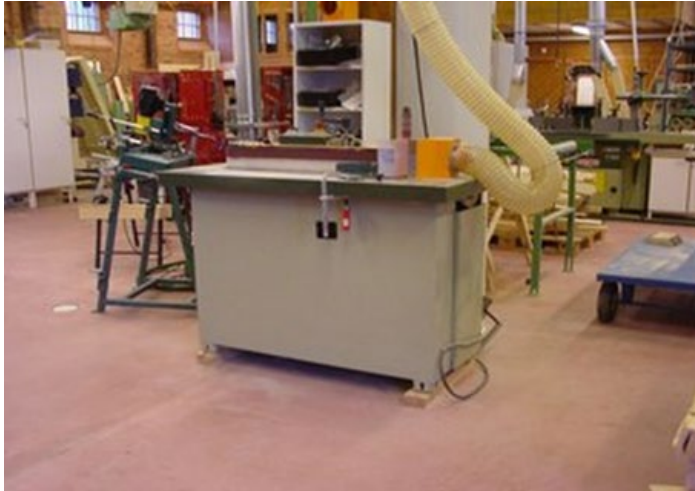
**Kuva 9.** Reunahiomakone SCM Unilev 150. Kuva Puulaboratorion arkisto

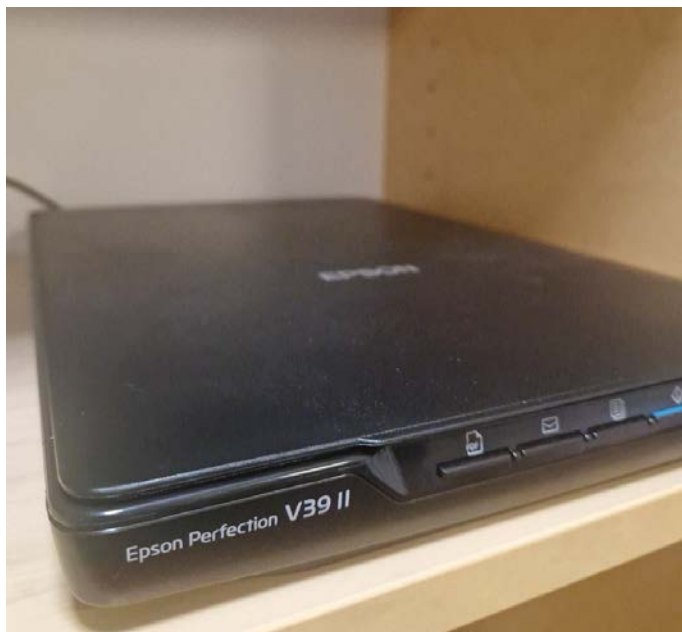
**Kuva 10.** Tasoskanneri Epson Perfection V39II. Kuva Heikki Naumanen

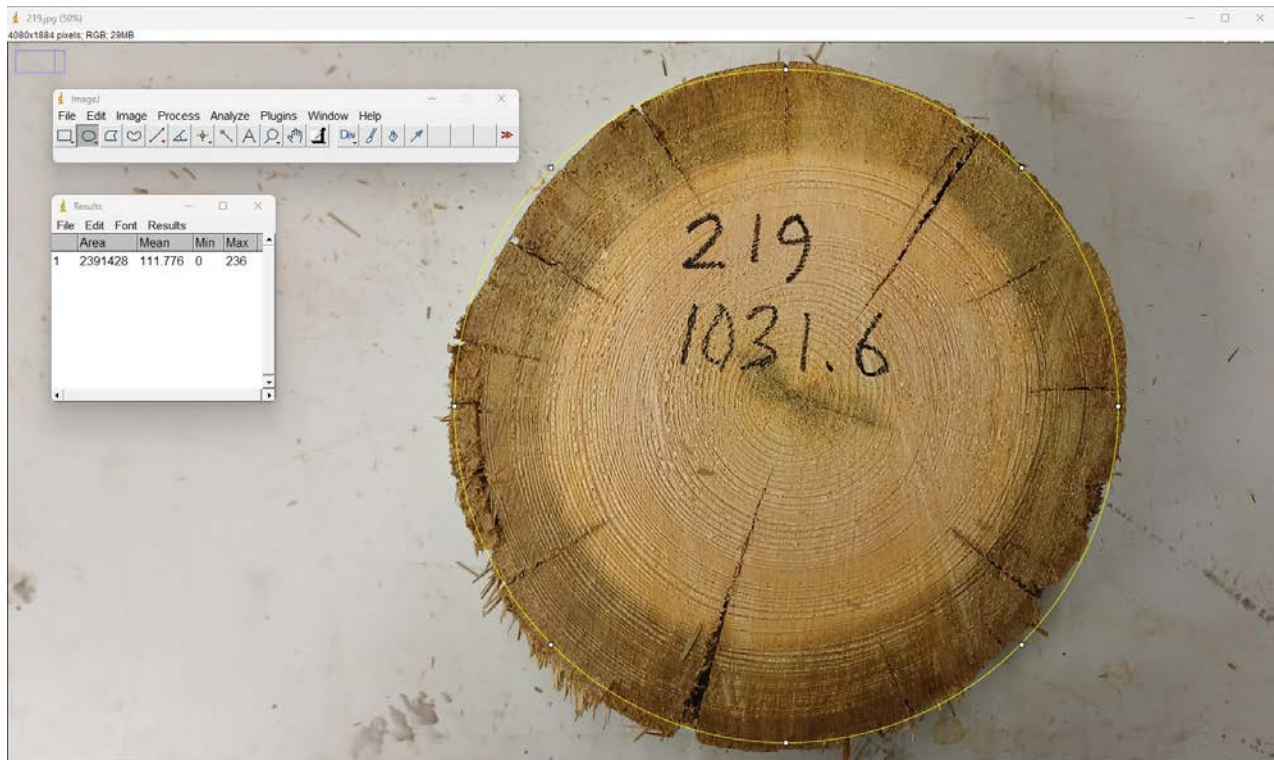
**Kuva 11.** Kuvassa on määritelty kiekon koko pinta-ala. Kuva Kai Möller

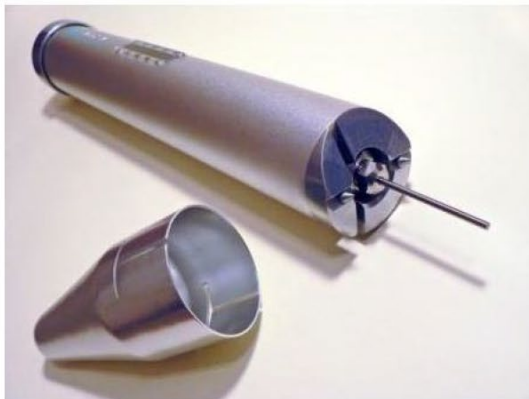
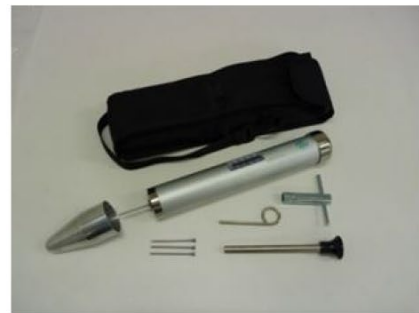
### *Pilodyn Wood Tester*

*Pilodyn is an easy-to use wood testing instrument. It makes it possible to assess the extent of decay objectively, and to determine the amount of strength loss it has caused! But it can also be used as a general testing instrument for all kind of timber!*

*The Pilodyn operates by shooting a blunt steel pin ( $\varnothing$  2,5 mm. or  $\varnothing$  2,0 mm.) into wood by an exact amount of energy. The penetration depth is read on a scale!*
